**EFEKTIFITAS DIGITALISASI IOT *VIBRATION ONLINE*
MONITORING DALAM PENINGKATAN AKURASI *PREDICTIVE
MAINTENANCE* PADA MAIN FUEL OIL PUMP MESIN PLTG
MITSUBISHI MW-701**

Abstrak

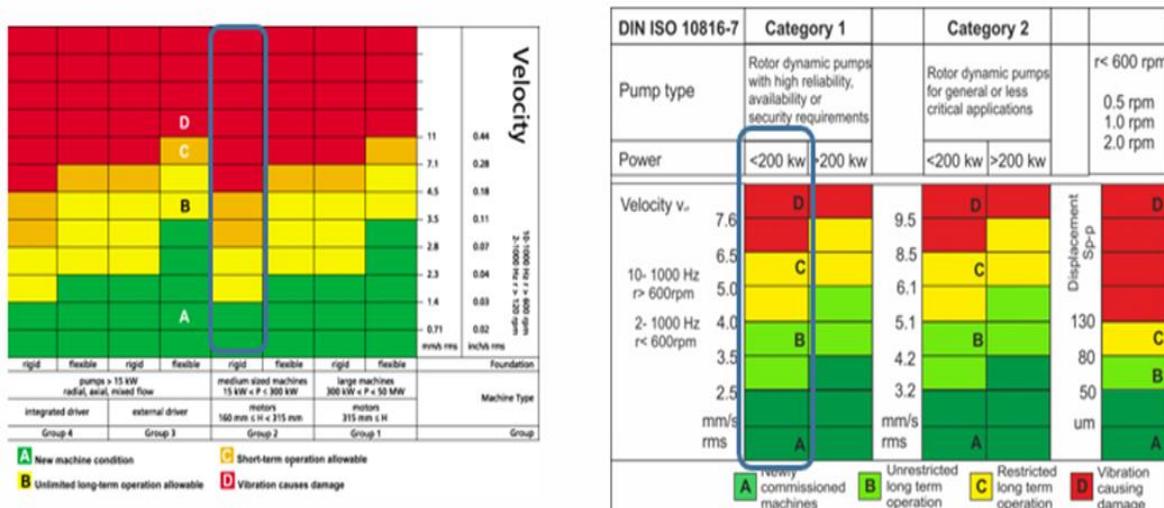
Gambar 1.
Tabel Standart vibrasi ISO 10816-3 dan ISO 10816-7

Komponen yang diamati yaitu nilai *overall vibrasi*, temperatur, serta tambahan analisis spektrum kemudian dianalisa menggunakan standart ISO Vibration 10816-3 dan 10816-7.

Tabel diatas merupakan alarm list dan jumlah kejadian saat sensor mendeteksi adanya nilai vibrasi melebihi dari batasan nilai yang sudah diberikan (batasan setting berdasarkan standart ISO 10816-7). Kondisi tersebut langsung dikirim melalui email sebagai early warning sistem.

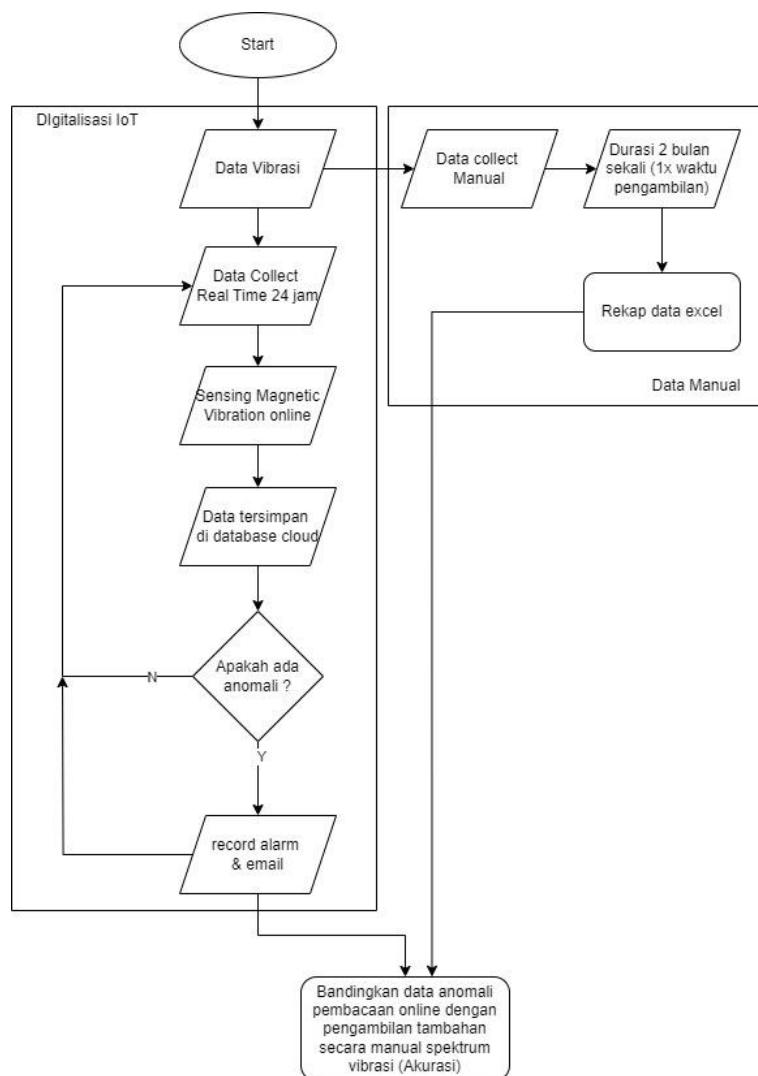
Gambar 2.
Diagram Alur Penelitian

Alur Penelitian ini mengutamakan penggunaan *Vibration online monitoring* sebagai early warning system dan penggunaan portable vibration analyzer sebagai pembanding data hasil capture vibration online

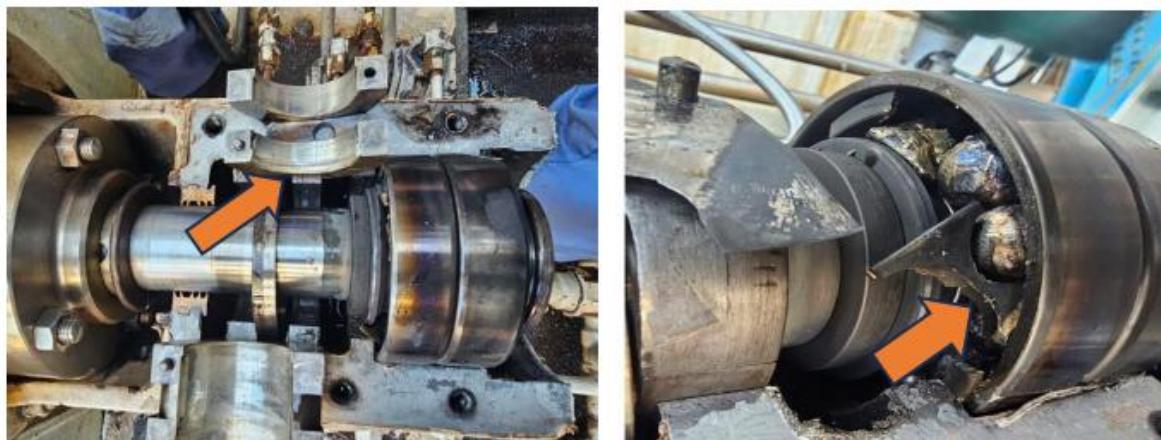
Pada 11 Oktober 2023 kejadian Pompa Main fuel Oil mengalami gangguan kebocoran sehingga unit pembangkit Trip pada beban 75 MW. Kemudian dilakukan penormalan stop valve kemudian melakukan inspeksi pada sisi bearing pompa DE dan NDE. Ditemukan jurnal bearing cacat dan sedikit meleleh, dan ball bearing rusak parah dengan kondisi pecah , outlet inlet ball bearing gosong akibat temperatur tinggi.

Gambar 3.
Dampak Kerusakan Bearing Pompa Main Fuel Oil

Akibat kondisi ini unit pembangkit mengalami kerugian tidak dapat beroperasi selama 7 hari, kemudian dilakukan perbaikan emergency menggunakan sparepart bekas repair dari unit *sister asset* di PLTGU Grati-Pasuruan. Saat kejadian aset pompa ini tidak memiliki peralatan early warning system yang bisa memonitoring kondisi bearing pompa, sehingga tidak terpantau secara *realtime* setiap adanya perubahan kondisi, maka langkah selanjutnya melakukan *improvement* dengan memasang *Vibration online monitoring* untuk mencegah kejadian serupa terjadi.

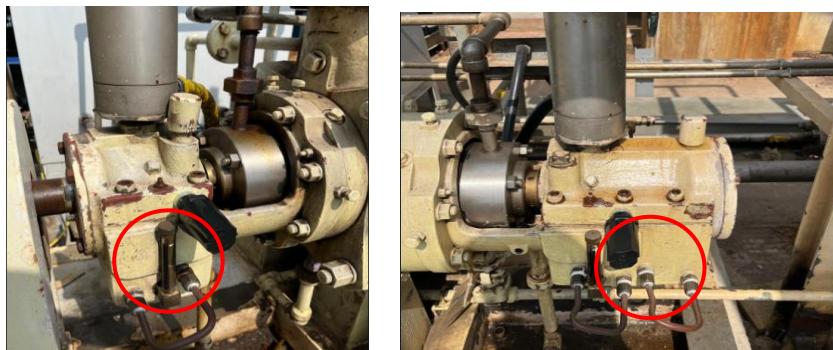
Gambar 4.

Setelah kejadian gangguan tersebut maka dilakukan pemasangan *vibration online* berupa magnetic sensor sehingga memudahkan dalam instalasi yang dapat membaca nilai *overall vibrasi*, spektrum vibrasi dan temperatur objek secara *realtime*, kemudian disetting nilai *alarm* dan *warning* untuk mengirimkan sinyal apabila terjadi anomali pada bearing.

Pemasangan Sensor Vibrasi *Online* Triaxial sisi Bearing DE dan NDE

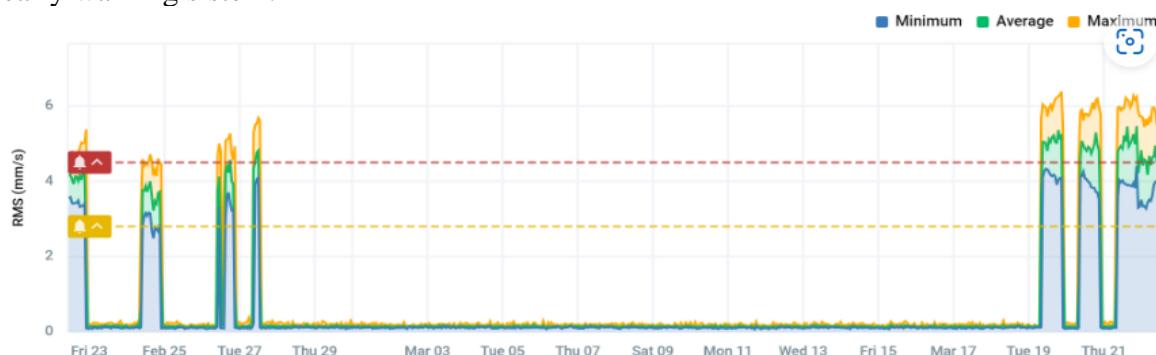
Gambar 5.

Trending Overall Vibrasi Bearing Pompa sisi NDE Horizontal

Dilihat dari trending sejak bulan maret mengalami kenaikan pembacaan nilai maksimum vibrasi pada pompa sisi NDE *Horizontal* dari sebelumnya nilai maksimum di **5,6 mm/s** di bulan februari, naik menjadi **6,29 mm/s** pada bulan maret. Sensor langsung mendeteksi adanya permasalahan yang terekam pada database sensor dan secara real time dapat dilihat berapa kali sensor mendeteksi adanya anomali pada pembacaan overall vibrasi yang mengindikasikan adanya kerusakan pada bantalan pompa.

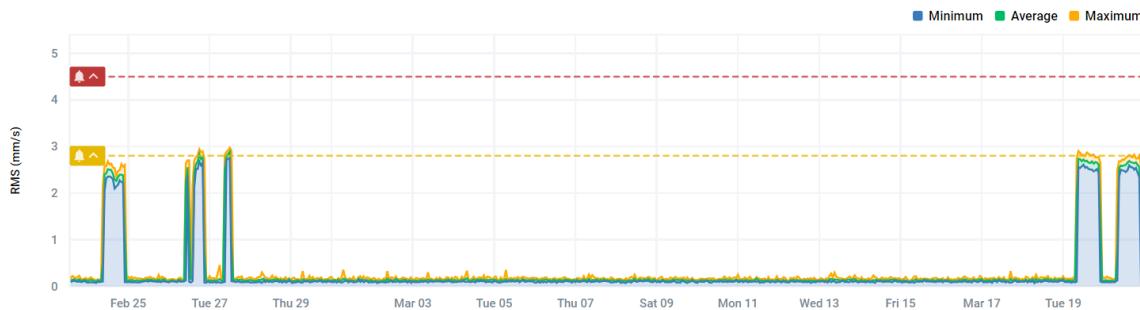
Gambar 6.
Trending Overall Vibrasi Bearing Pompa NDE sisi Vertical

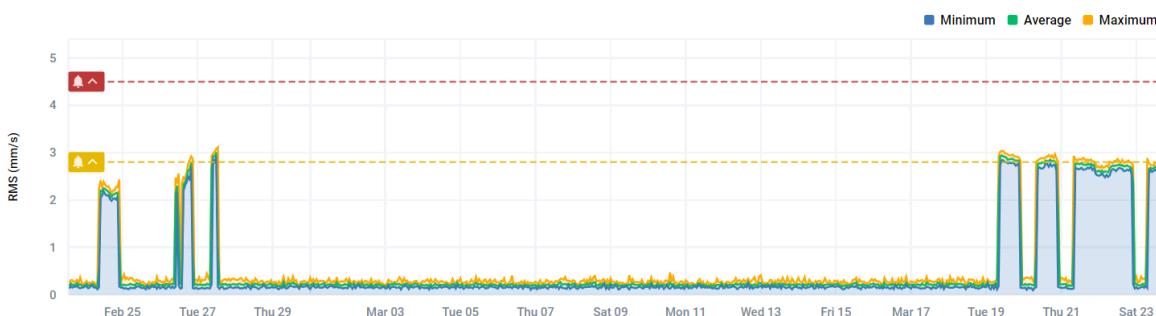
Gambar 7.
Grafik Trending Overall Vibrasi Bearing Pompa NDE sisi Axial

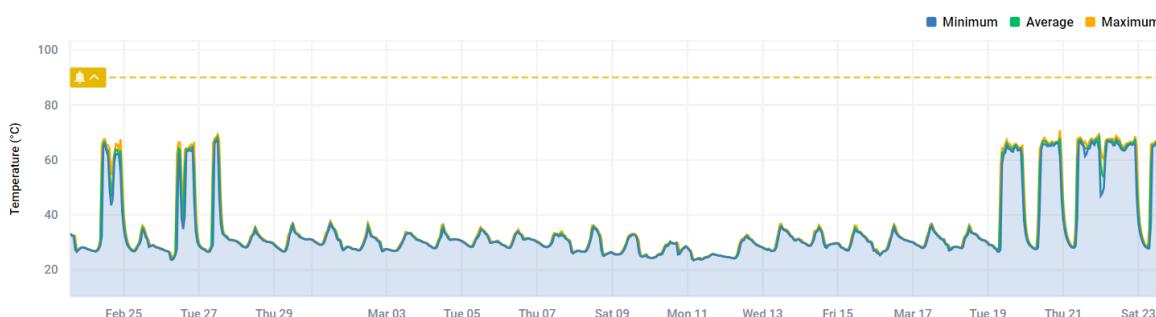
Gambar 8.
Grafik Trending Temperatur Bearing Pompa NDE

Nilai temperatur masih dalam batas aman operasi yaitu 65°C belum menunjukkan adanya kenaikan yang dapat dipastikan kondisi ini belum berdampak pada kondisi kontak metal. Berdasarkan hal tersebut dilakukan pengambilan data pembanding menggunakan *Portable Analyzer vibxpert II* sesuai gambar dibawah ini.

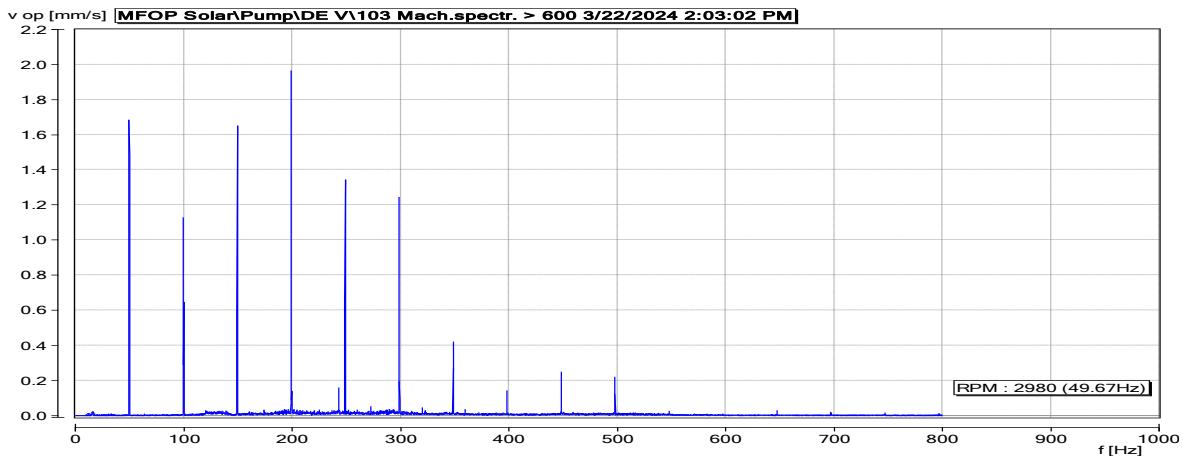
Gambar 9.
Spektrum vibrasi menggunakan alat Portable Analyzer Vibxpert II

Dari data *Analyzer* tersebut terkonfirmasi telah terjadi *mechanical looseness* pada bearing, sehingga diperlukan adanya tindak lanjut pemeliharaan dan persiapan material guna menghindari kejadian tak terduga yang menimbulkan kerugian.

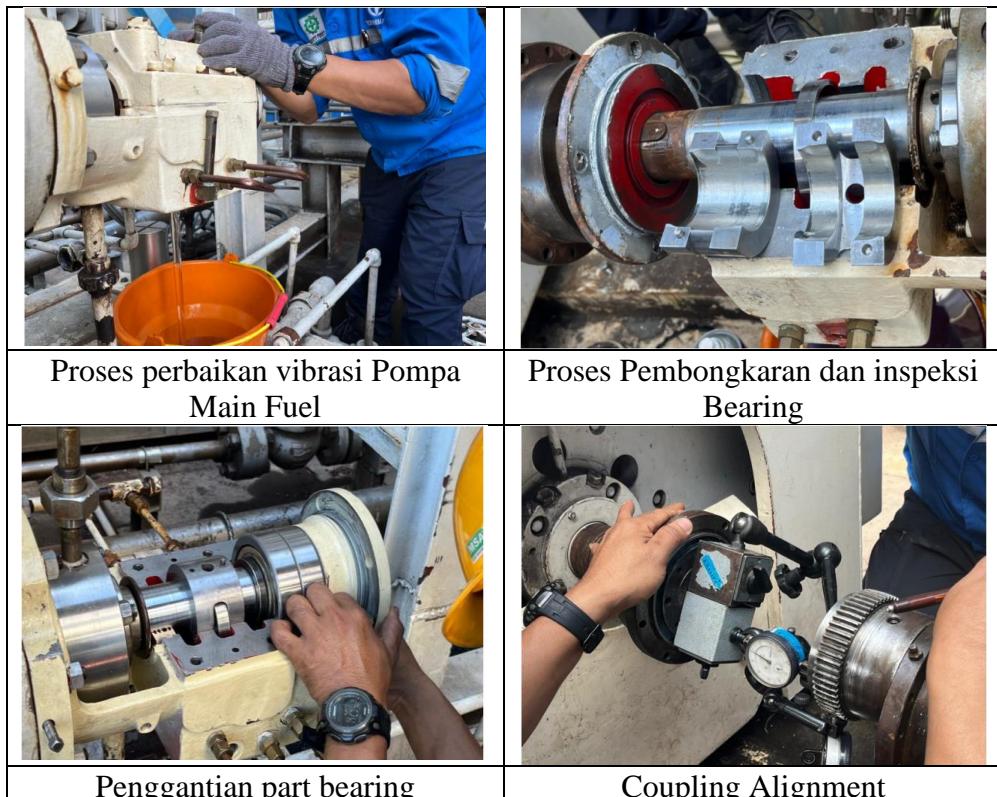
Berdasarkan temuan kenaikan nilai vibrasi berdasarkan trending *Vibration online monitoring* yang telah terpasang, maka dijadwalkan overhaul pekerjaan pemeriksaan part serta perbaikan vibrasi pada bearing pompa *Main Fuel Oil*.

Gambar 10.
Pemeliharaan Terjadwal Pemeriksaan dan Perbaikan Vibrasi Pompa Main Fuel

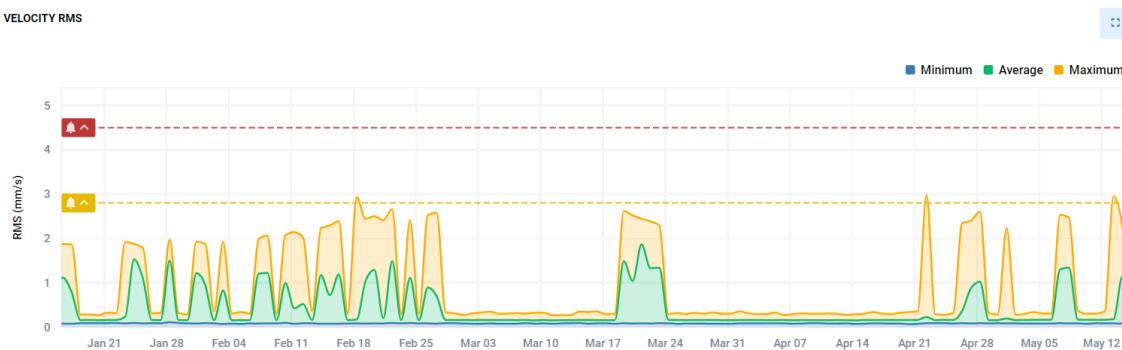
Gambar 11.
Trending Overall Vibrasi Bearing Pompa sisi NDE Horizontal

Hasil monitoring pasca perbaikan kondisi vibrasi sudah turun ke **1.93 mm/s** (kategori Normal) dibandingkan sebelumnya di **6,29 mm/s** (kategori Critical), sehingga secara akurasi dalam pemberian rekomendasi oleh *Predictive Maintenance* berhasil mencegah adanya kerugian akibat downtime dan dapat menekan biaya sparepart lebih rendah.

- Pemasangan *Vibration online monitoring* dapat memudahkan pemantauan serta menjadi early warning system untuk aset – aset critical sehingga dapat mencegah terjadinya breakdown yang mengakibatkan kerugian yang besar.
- Hasil rekomendasi dapat menurunkan vibrasi dari 6,29 mm/s menjadi 1.93 mm/s.
- Kombinasi hasil pembacaan *Vibration online monitoring* dengan portable monitoring dapat meningkatkan akurasi dalam data *Predictive Maintenance*, sehingga dapat menjadi acuan untuk pemeliharaan terjadwal berikutnya dan menentukan action serta kebutuhan *sparepart* agar aset berfungsi normal.
- Berdasarkan pengalaman di PT PLN Indonesia Power UBP Bali dapat dijadikan referensi dalam penerapan digitalisasi IoT untuk meningkatkan analisa *Predictive Maintenance* dan juga dapat dimanfaatkan untuk industri yang memiliki personil terbatas.
